発行 横浜環状道路(圏央道)対策連絡協議会 事務局
Tel 090-4825-7174 <http://renkyoeditor.web.fc2.com/>
Mail: renkyoeditor@mail.goo.ne.jp

2021.02.07.

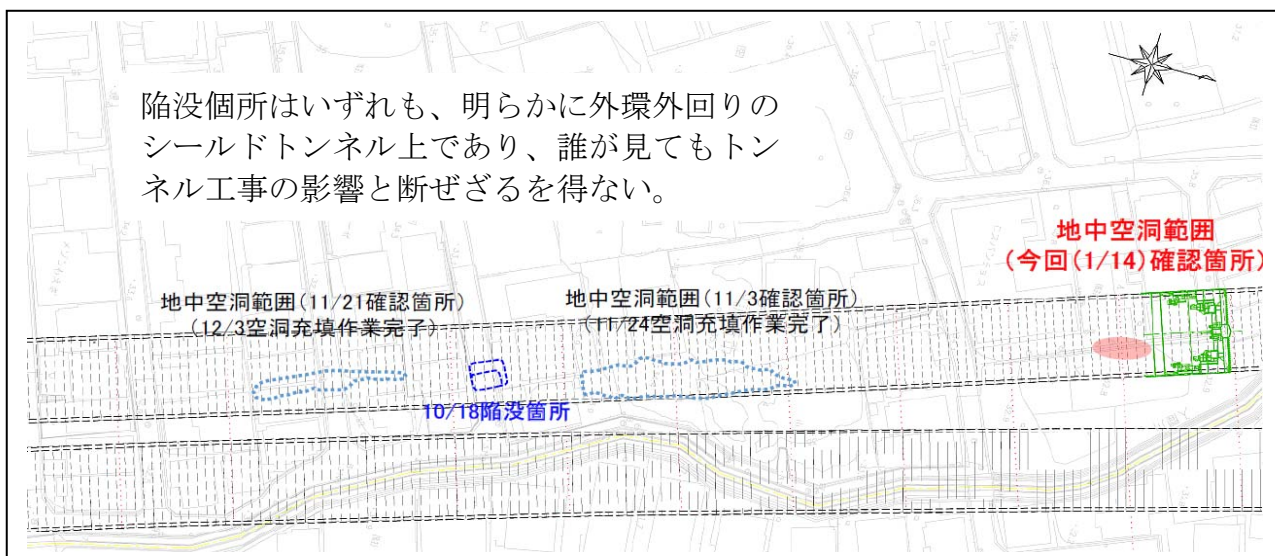
(下図は NEXCO 東日本 HP より引用)

昨年連協ニュース12月号でお伝えした東京外環で、3か所目の前回と同様の巨大な空洞が1月18日に調布市で見つかりました。10月と11月に空洞が発見されて大騒ぎとなったばかりです。シールドマシンが地下40m以上の所を通過した後、その上部の深さ約16mのところに、幅約4m×長さ約10m、厚さ約4m程度の空洞が又見つかったのです。

9月に工事開始し10月18日に道路の陥没事故を起こしたため掘削工事は中断し地下のボーリング調査を続けていたところでした。NHK ニュースでも取り上げていますので皆さまご承知のことともいますが、NEXCO 社長はこの件について記者会見で「工事が要因であるとの有識者からの指摘を受けた」と謝罪しました。家屋被害に対する補償には誠意をもって対応するとのことで工事再開の目途は立っていないと表明し、来月の有識者会議でこの事故のメカニ
